# 離岸風力發電第二期計畫環境保護監督小組會議

## 第四次會議紀錄

# 離岸風力發電第二期計畫

## 環境保護監督小組

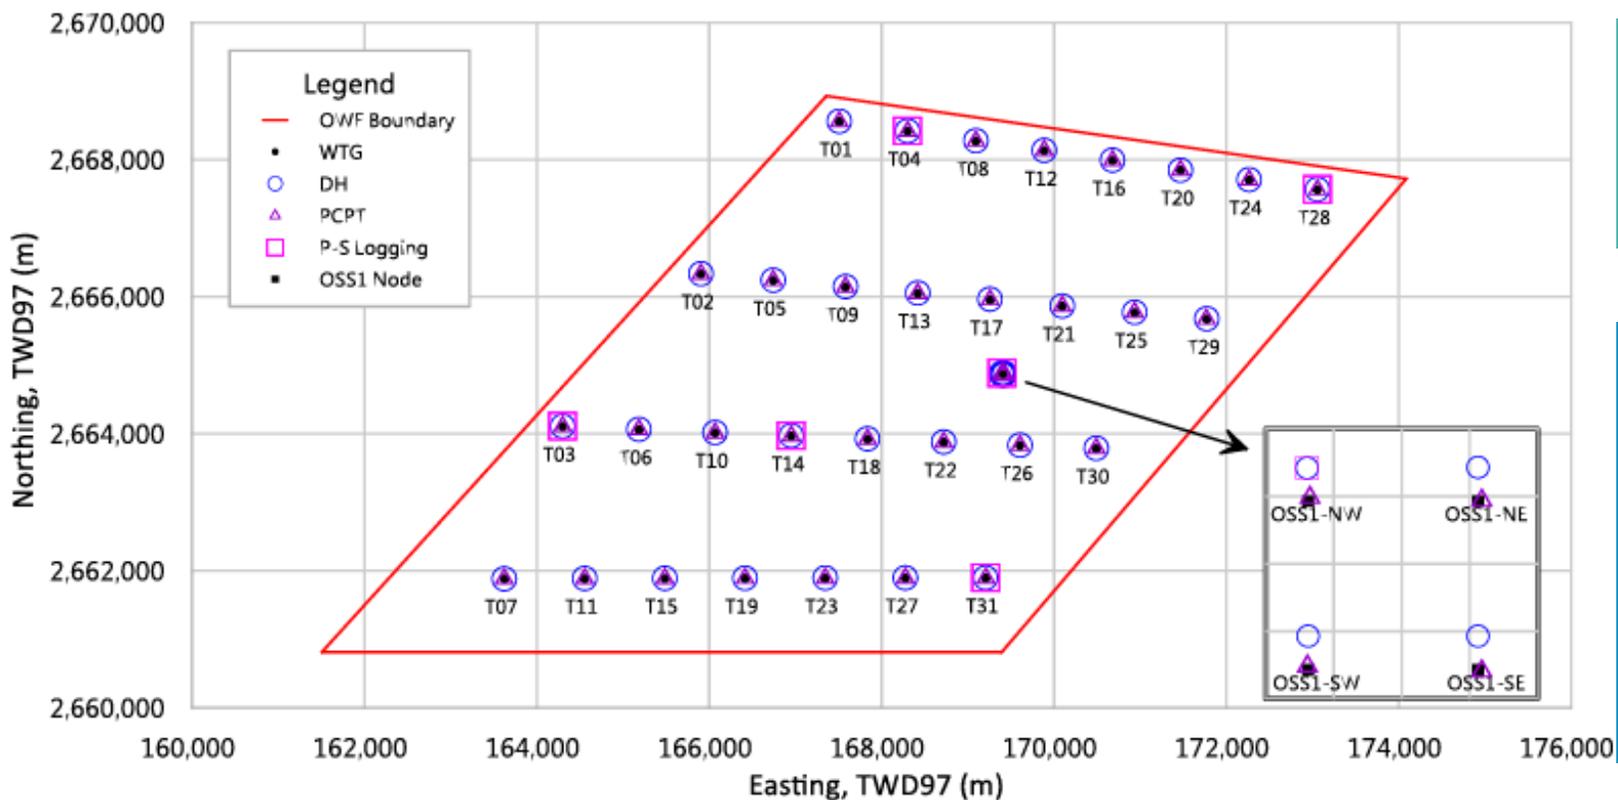
於2021年完成風場範圍35孔全取樣鑽探及液壓式圓錐貫入試驗、6孔速度井測等地質調查

本風場地質條件為存在第四紀時期的沉積物，地層是含有砂、粉土和黏土的高度分層土壤。砂和粉土的特性為中度鬆散密度，黏土層特性則由鬆軟到堅硬，土層強度變化很大。

顯示本場址的地層分布具有高度的層狀特性，本風場海床下100公尺內砂性土比例略高於黏性土

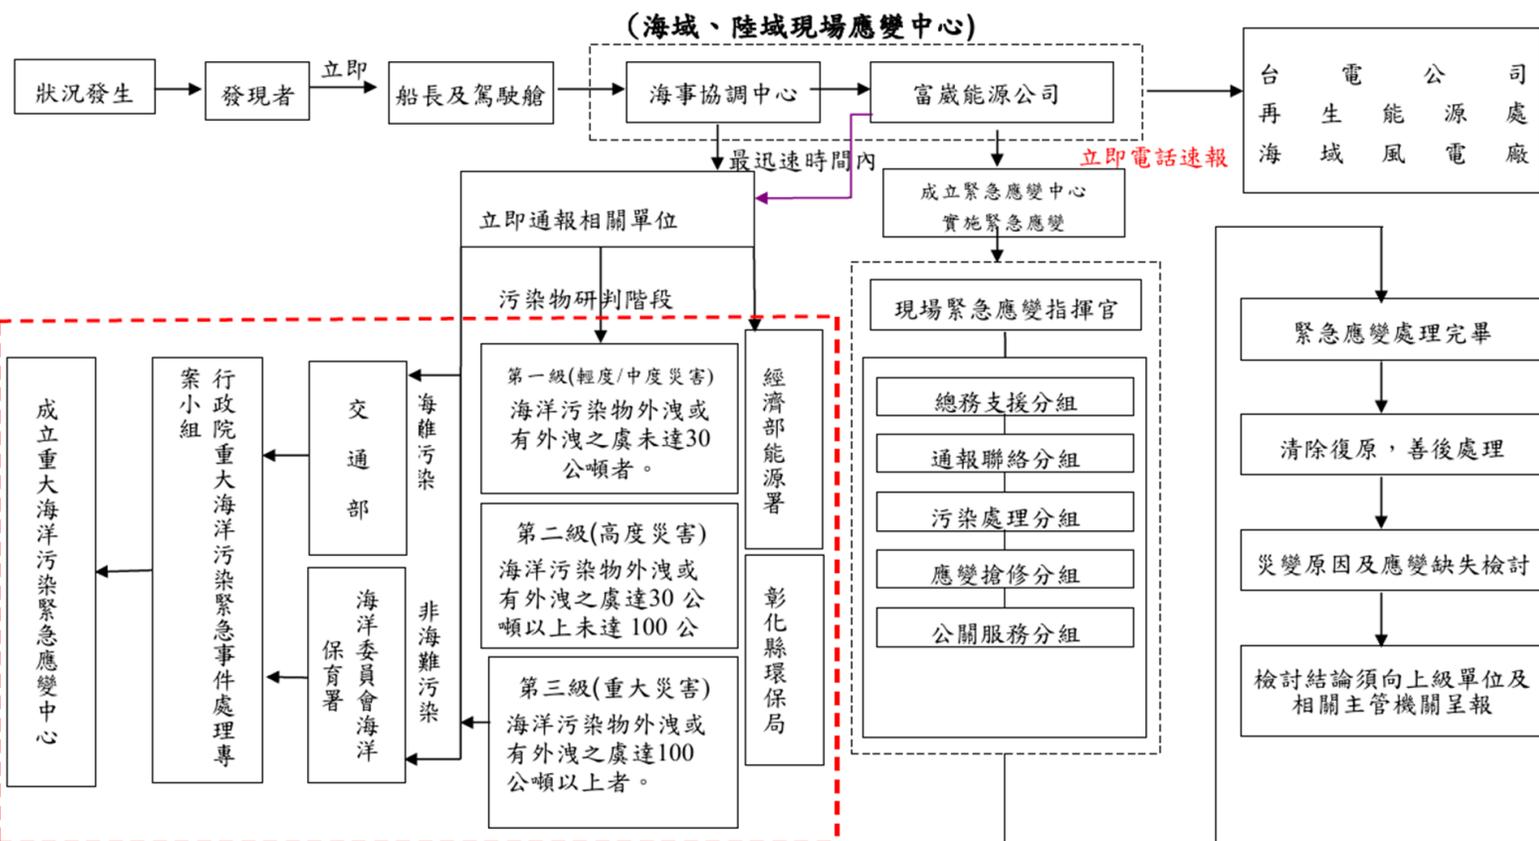
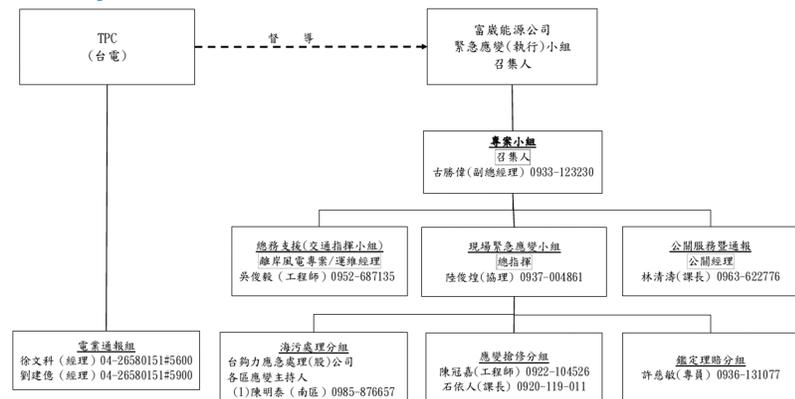
緊急指揮系統架構圖

- 本計畫已擬定災害應變計畫，當污染事故或緊急事件發生時，專案團隊需進行之通報方式、流程及相關事故排除方法等
- 本計畫之緊急應變中心設立於台中港之台電二期離岸風場海事協調中心 (MCC)，其為現場應變指揮中心，備有應變相關之設備、資料及物資

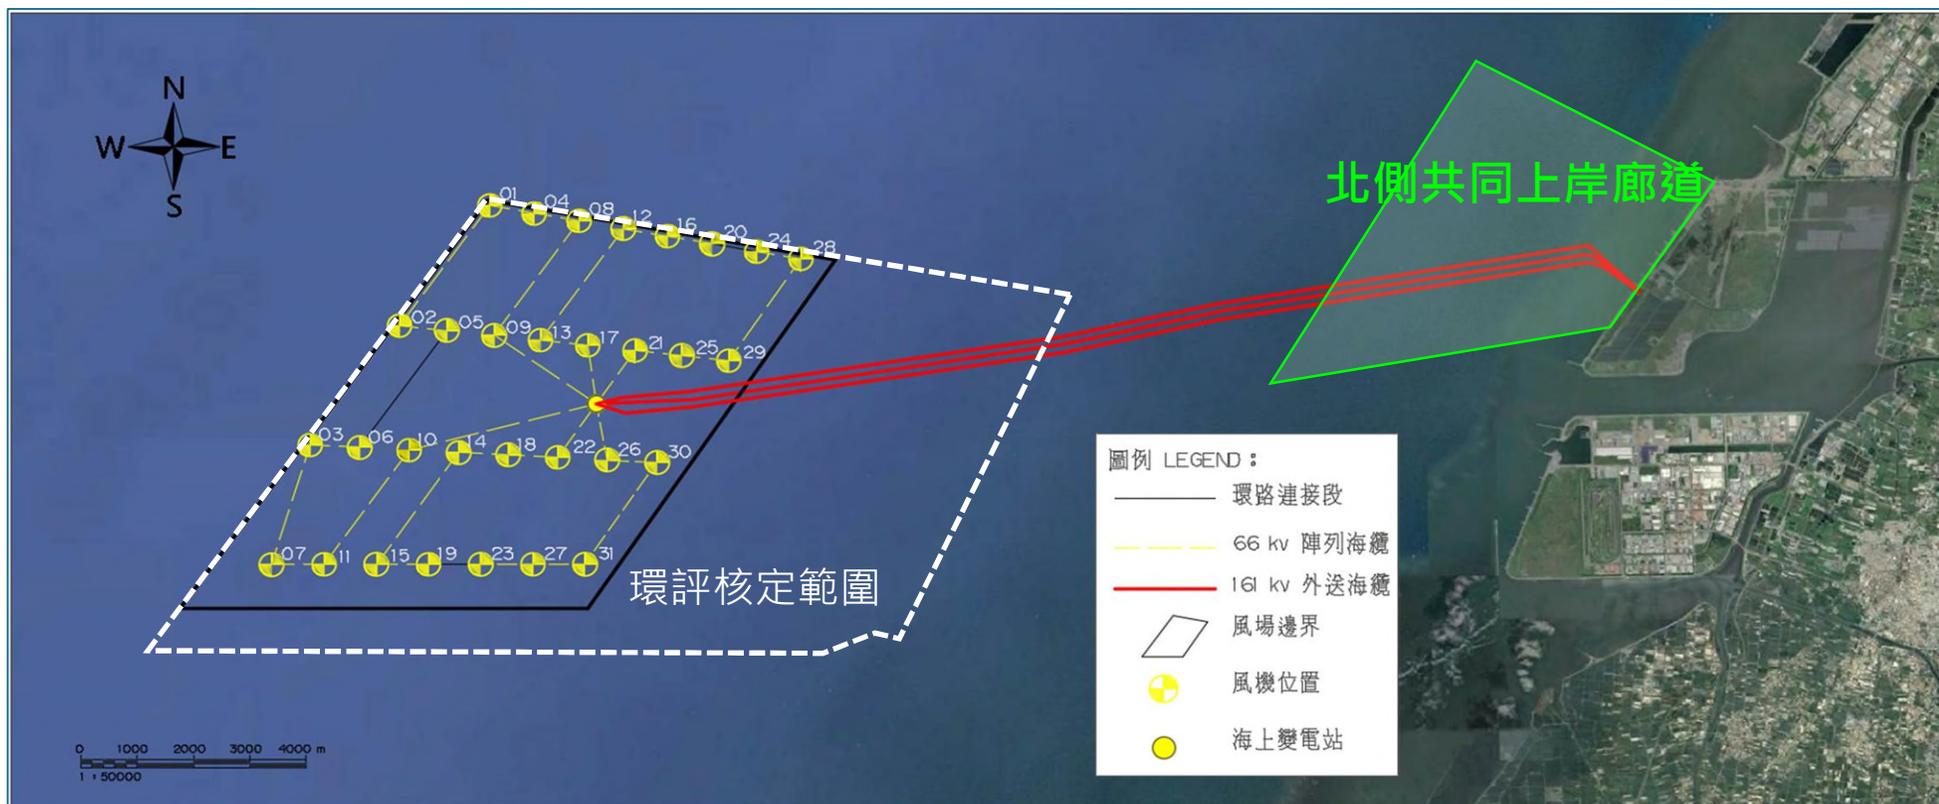
- 本風場位於彰化縣線西鄉、鹿港鎮、福興鄉及芳苑鄉外海，為能源署公告之**26號風場**
- 本風場規劃設置31部風機，單機9.5MW，總裝置容量294.5MW
- 輸出海纜鋪設至淺水海域後，依規劃之「**北側共同上岸廊道**」引接至彰濱工業區內之人孔上岸

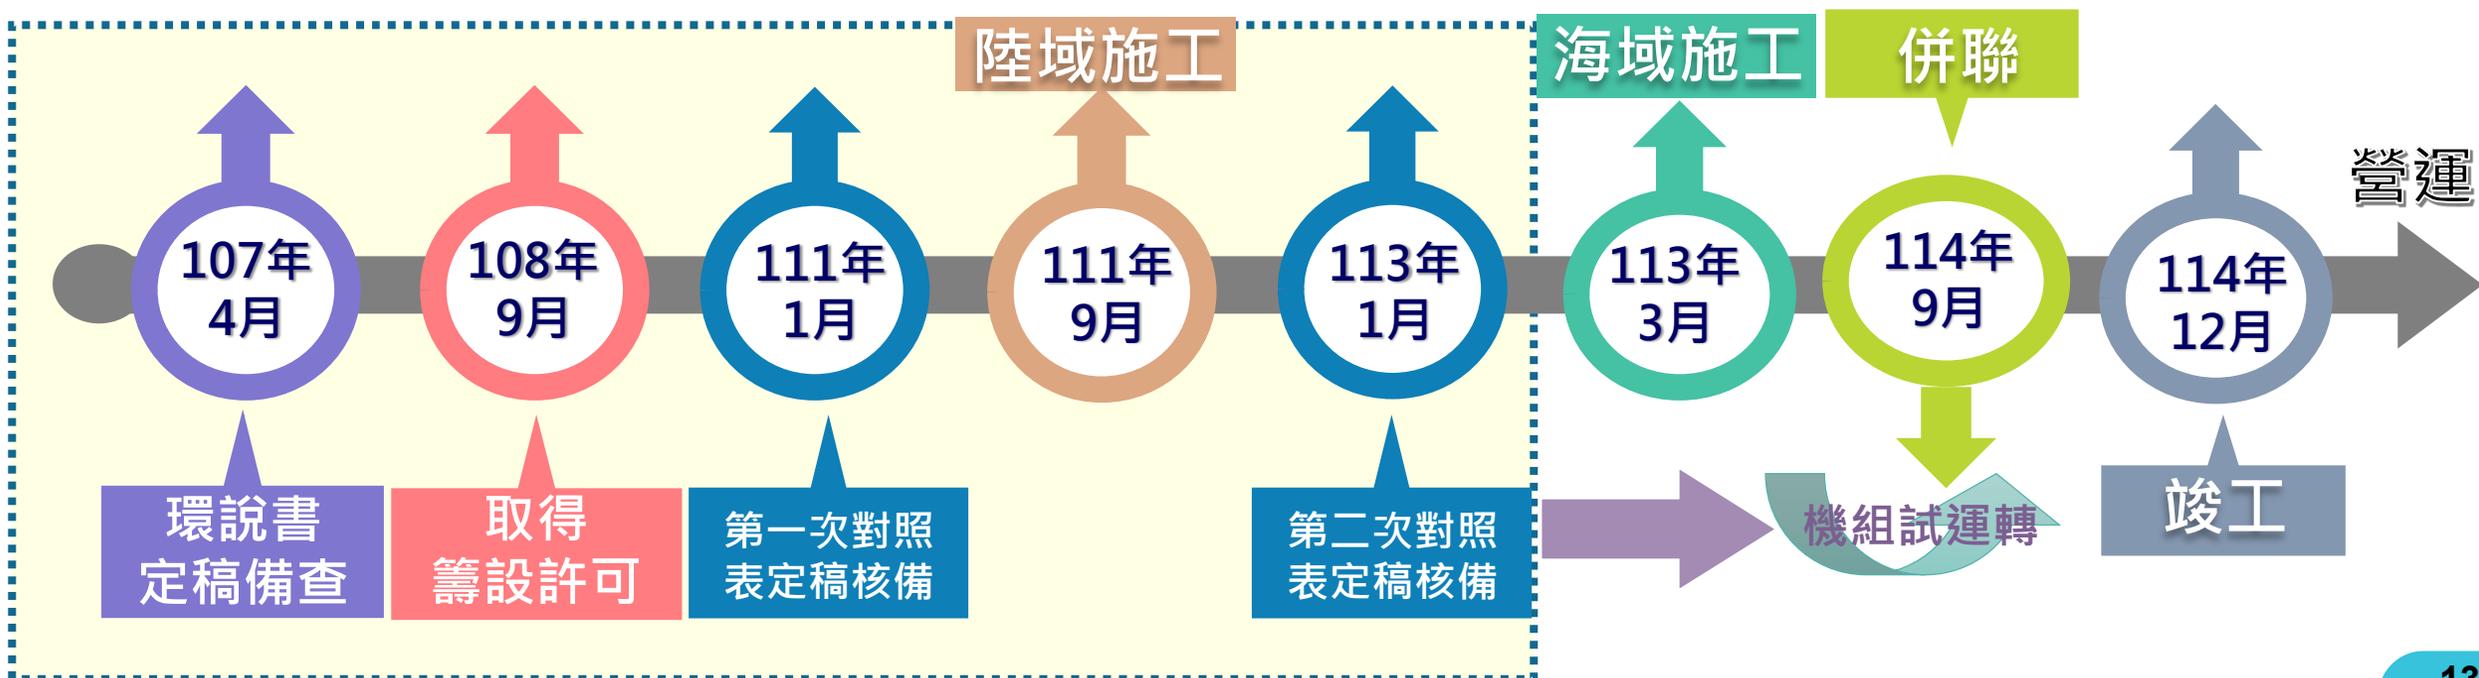
- 本案於107年1月17日經行政院環境保護署(現環境部)環境影響評估審查委員會第324次會議審查通過，同年2月9日公告通過，並於同年4月26日取得備查函
- 開工時間  
陸域工程：已於111年9月8日開工 (陸域電纜、陸上電氣室)  
海域工程：預計113年3月開工 (風機、海上變電站及海域電纜)

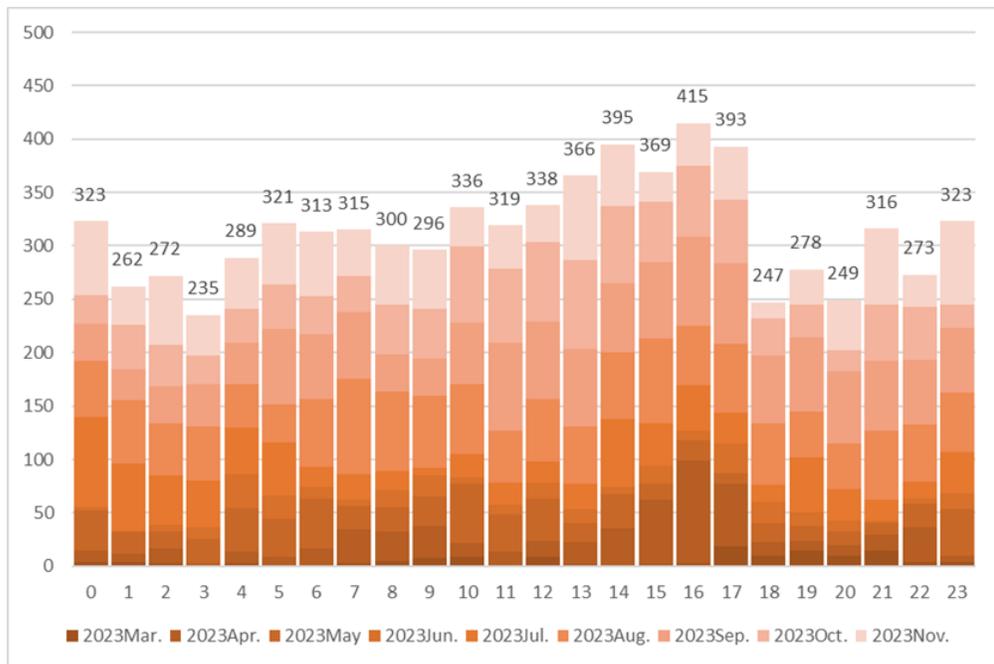
鳥類活動時間

- 依據112年春、夏及秋季(3-11月)分析結果
- 近岸鳥類軌跡較集中在傍晚，最多軌跡方向為西北及東南方向，最多軌跡速度為40-50km/h

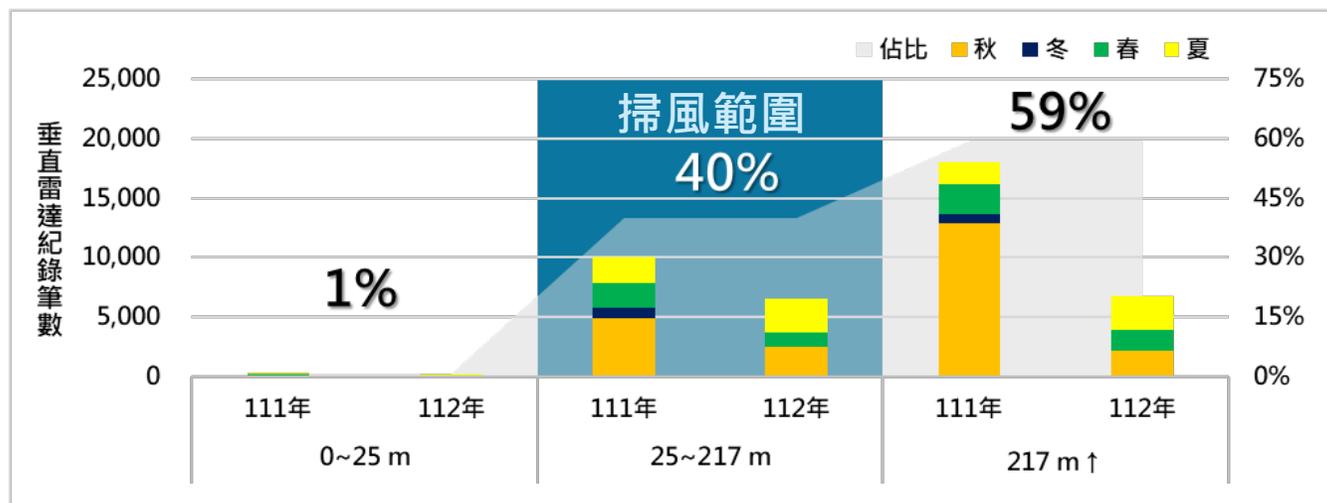
▼海上鳥類雷達飛行高度調查結果

- 分析111年3月至112年11月執行7季35次之調查結果
- 兩年度春季鳥類飛行方向以北方為主；夏、秋、冬季鳥類飛行方向以南方為主鳥類飛行高度在217公尺以上佔59%；25~217公尺佔40%；0~25公尺佔1%
- 各季皆以夜間(18:00~隔日6:00)紀錄數量較多

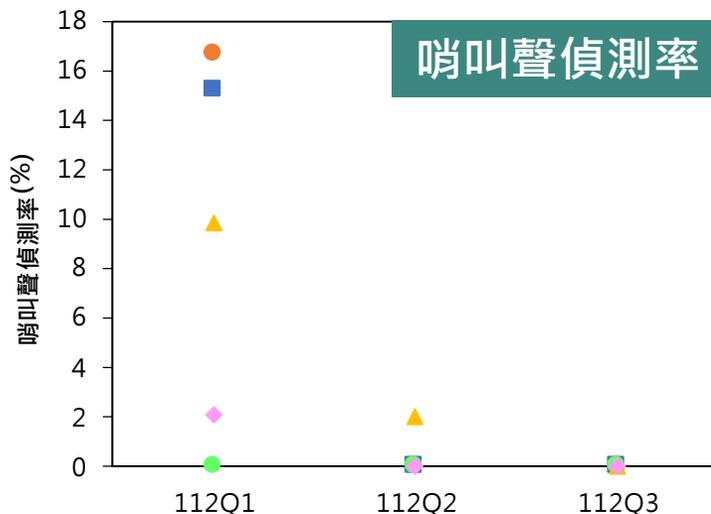
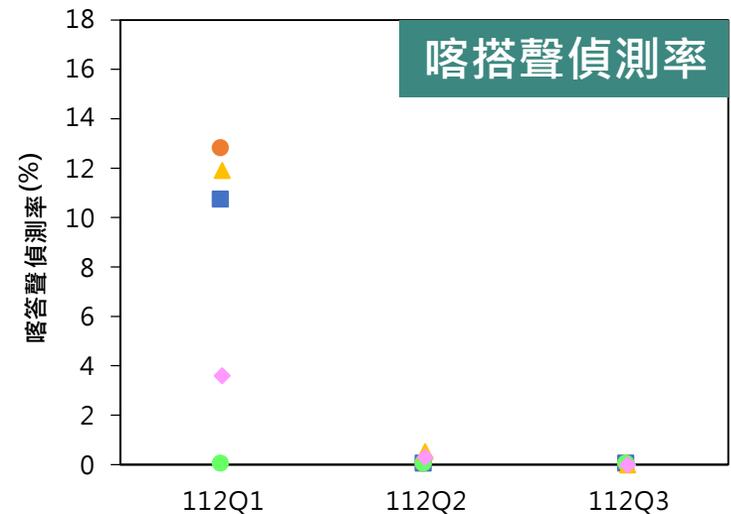
- 本計畫已執行 4 季次水下聲學監測，112Q4 結果尚在分析中
- 以重棲範圍 TPC-1 及風場北邊 TPC-2 及 TPC-4 鯨豚活動最為頻繁
- 由 112Q1 結果顯示該區域應為鯨豚活動範圍，然而該海域於 112Q2 及 112Q3 是否受到鄰近海域施工影響而導致鯨豚活動頻率下降，仍待後續持續監測

- TPC1
- TPC2
- TPC3
- ▲ TPC4
- ◆ TPC5

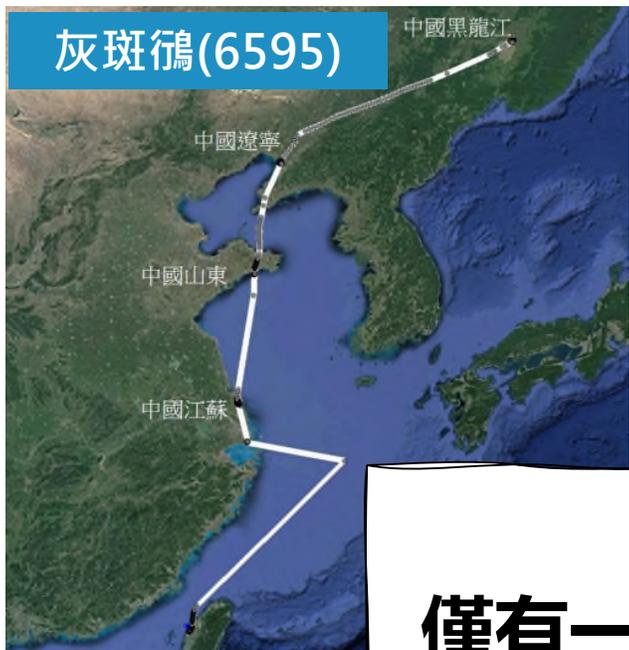
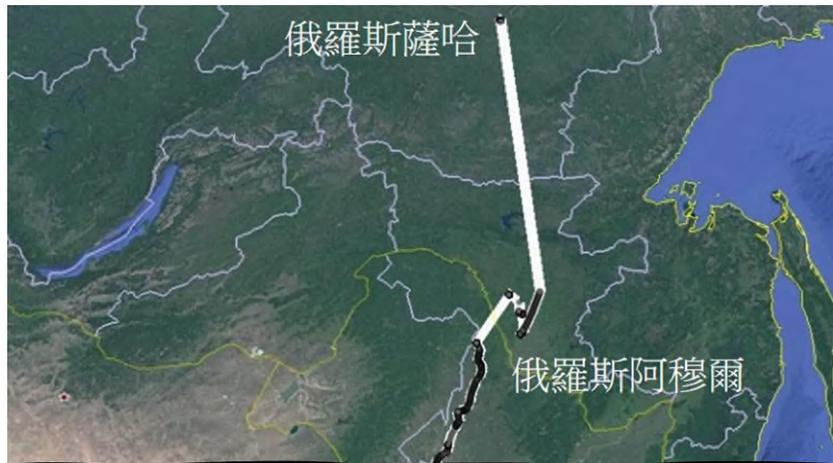
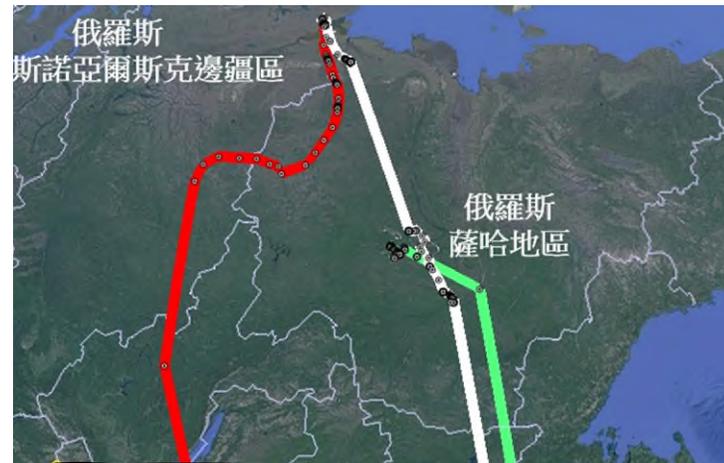
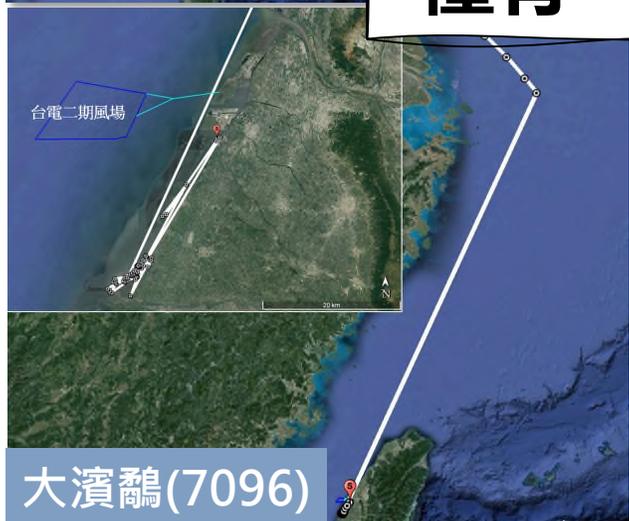
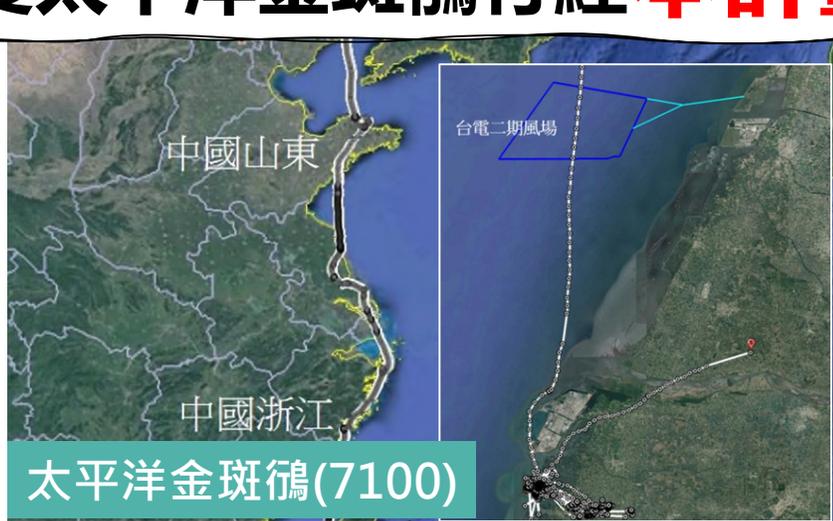
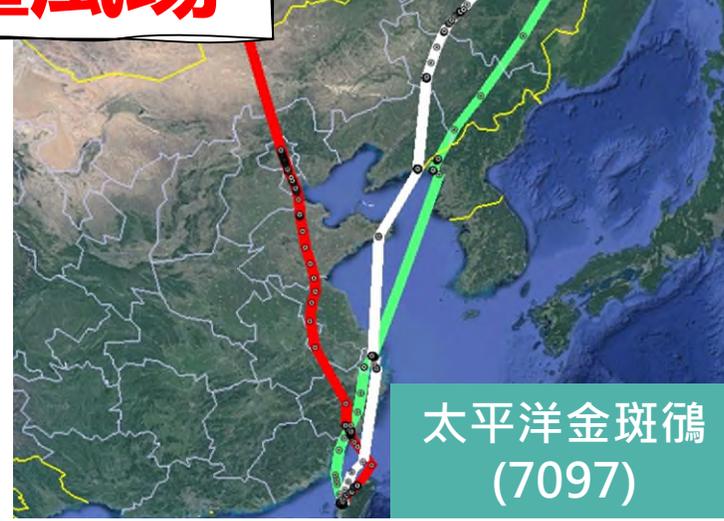
本計畫繫放鳥類之遷徙路徑  
僅有一隻太平洋金斑鶉行經**本計畫風場**

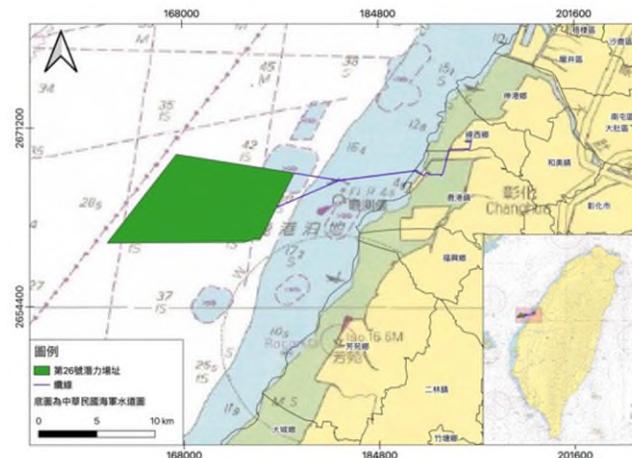
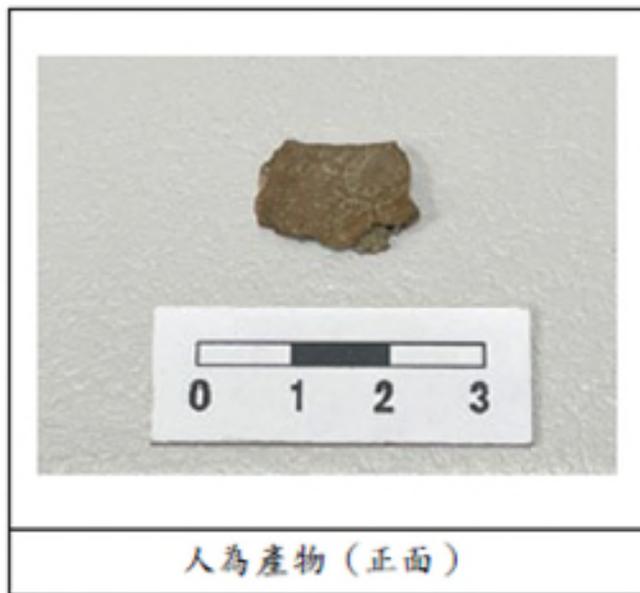
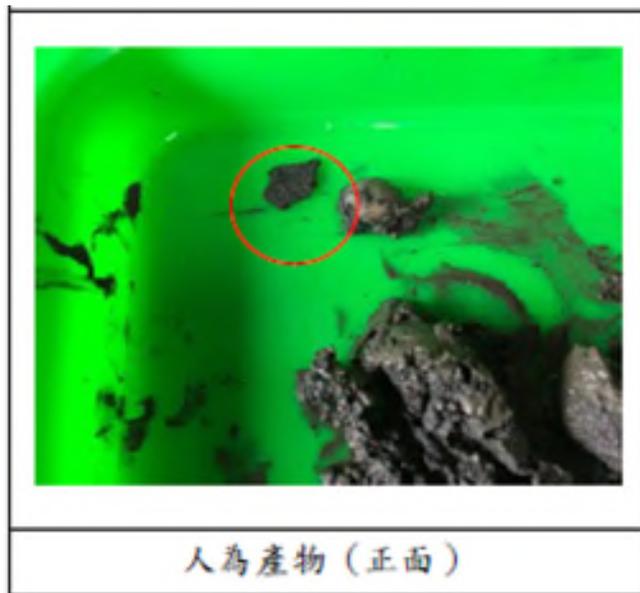
人為產物（正面）

- 針對每部風機位置進行地質鑽探及岩心取樣
- 於110年5月~11月委請龍門公司進行岩芯考古判釋
- 鑽探32處共154件岩芯
- 以砂質土壤為主，夾雜貝殼碎屑等自然沉積物，僅於DH28及DH29孔位發現兩件近代人為產物，無發現任何文化遺物

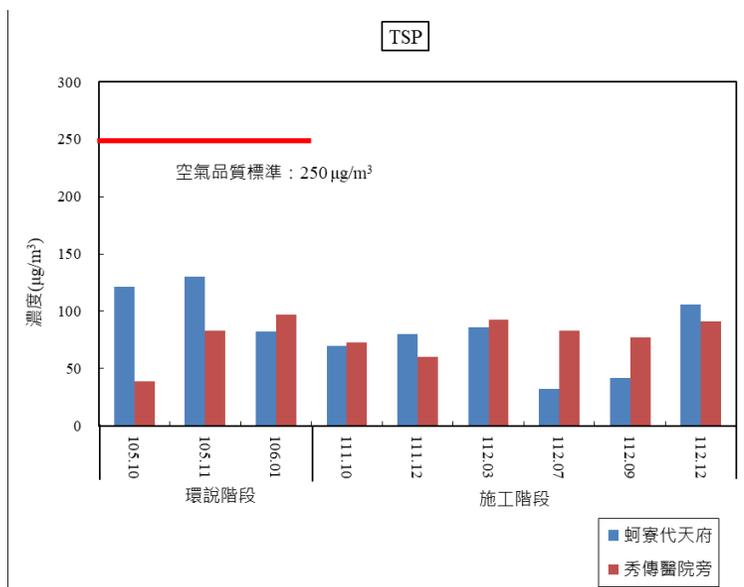
歷次TSP 24小時值變化圖

- ◎ 監測頻率：每季一次
- ◎ 監測時間：於111年10月起執行監測，共**已執行六季次調查**
- ◎ 監測結果：六季次監測結果，各測站各測值均符合**空氣品質標準值**

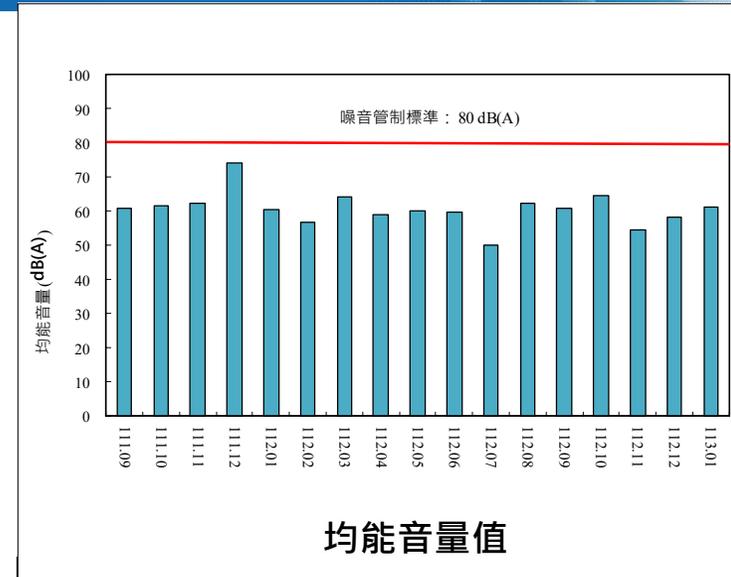
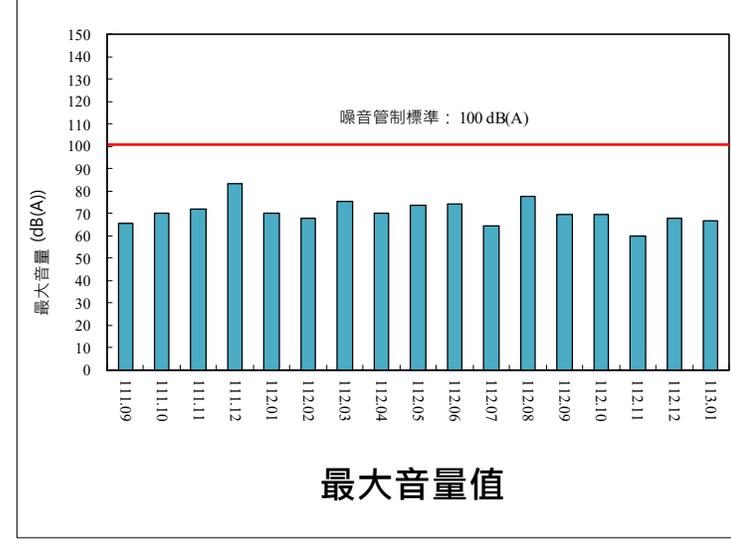
歷次營建全頻噪音變化圖

均能音量值

最大音量值

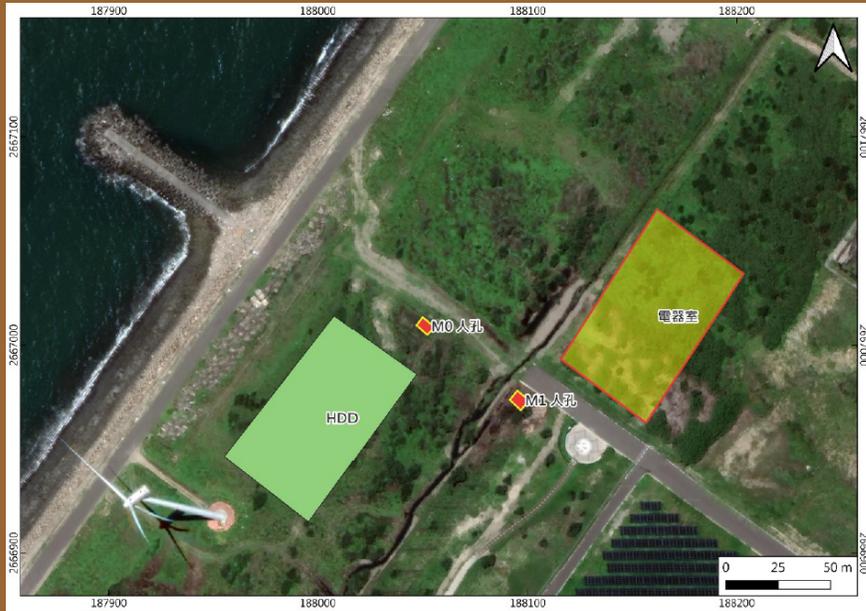
監看位置示意圖

本計畫於112年2月24日開始進行陸域施工考古監看，於電氣室、HDD、集油槽開挖處考古監看結果並未發現任何史前或歷史遺跡或遺物，後續將持續執行文資監看作業
