# 離岸風力發電第二期計畫環境保護監督小組會議

## 第七次會議紀錄

## 離岸風力發電第二期計畫 環境保護監督小組

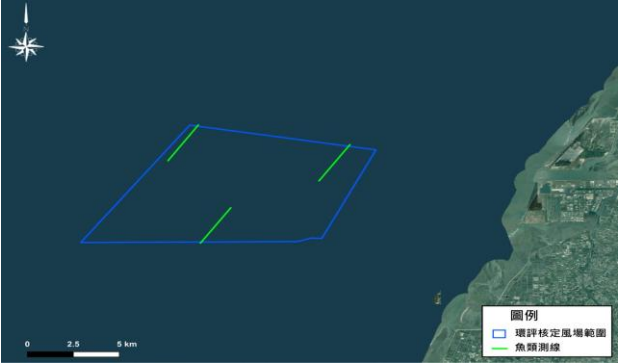
| 委員意見 | 答覆說明 |
|---|---|
| | <p>物種，未捕獲特殊需要保護的魚種，採獲類群主要以近海沿岸的魚種為主，例如鰻科、鰺科、合齒魚科及沙鯪科等。</p> <p>惟本案魚類調查期間可能受天候、潮汐及漁撈條件等因素影響，致調查之漁獲物種出現季節性差異。本案未來將持續進行長期魚類生態監測，累積更多時序資料，以掌握整體趨勢變化及魚種族群量之增減，作為後續當地漁業資源評估與管理之重要依據。</p> <p>施工階段魚類調查測線示意圖</p> |

| 委員意見 | 答覆說明 |
|---|---|
| 1. 本案漁業調查所記錄之物種數偏少，當地物種應不止這幾種，後續調查應多詳實記錄。 | 敬謝委員指教，本案風場當地海域屬於較為平坦且起伏不大的沙泥底質，因此漁民以刺網與底拖網為主要作業方式，故本案漁業調查同樣以底拖網進行採樣，調查測線規劃共 3 條測線，詳如下圖所示。<br>本案於 113 年 3 月起執行施工期間監測，共已執行 6 季次調查。監測成果分析上，物種數介於 29~50 種，尾數介於 1,053~6,044 尾，優勢種為仰口鰻、細紋鰻及大頭白姑魚。魚類組成多為西部沿海沙泥底質海域的 |

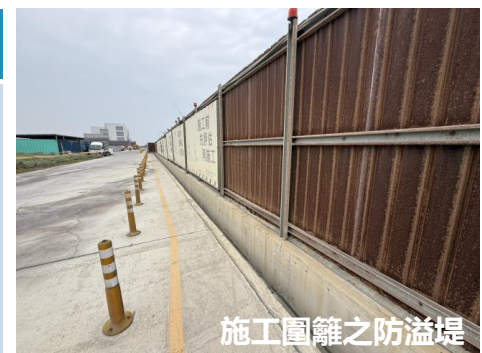
| 意 見 | 說 明 |
|---|---|
| 3.陸域工地之施工圍籬是否有作防溢堤？另，工地大門出入口似未施設截流溝？請釐清，並確實執行為佳 | 本計畫工地之施工圍籬 <b>已依規定設置防溢堤</b> ，洗車平臺至大門出入口處皆為柏油路面，而洗車平臺 <b>亦設有廢水收集池</b> ，且 <b>大門出入口高於洗車平臺</b> ，遂不至會有廢水溢出；另目前正在進行拆除施工圍籬及永久圍籬的施作，拆除施工圍籬的部分，已有取得彰化縣環保局發函許可（利用加強周邊道路的灑水措施當作替代方案）。 |

施工圍籬之防溢堤

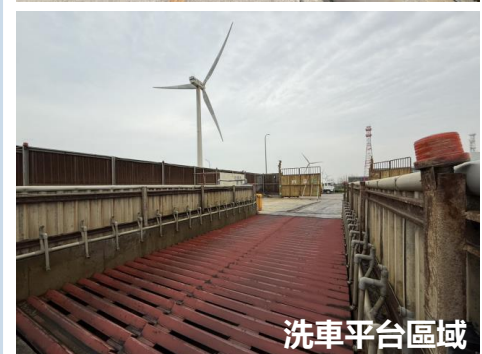
洗車平台區域

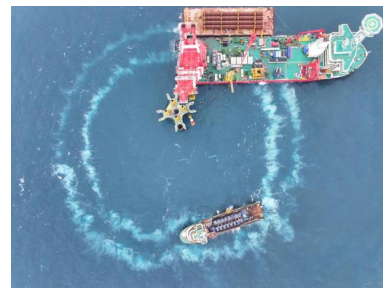
▲ 打樁期間全程使用雙層氣泡幕，同時在打樁模架上設有局部氣泡幕。

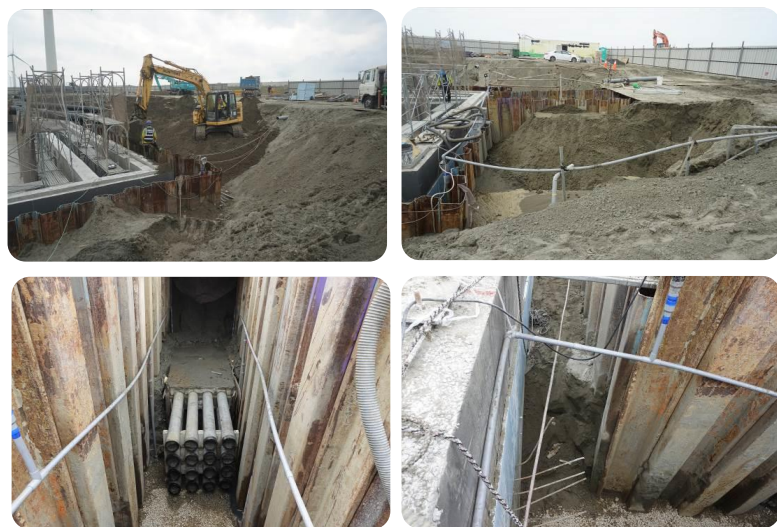
114.04地下管排開挖監看情形
